**RACM Brochure Techniek 22** januari 2001,

# Insecten in hout

Verschillende insecten komen in hout voor en voeden zich ermee. Van deze insecten, vaak ook houtwormen genoemd, kunnen enkele soorten het hout ernstig aantasten en dit soms ook verzwakken. Alleen deze soorten vragen om bestrijding, andere niet. Het beoordelen van zowel de schade als de bestrijdingsnoodzaak, daarover gaat deze brochure.

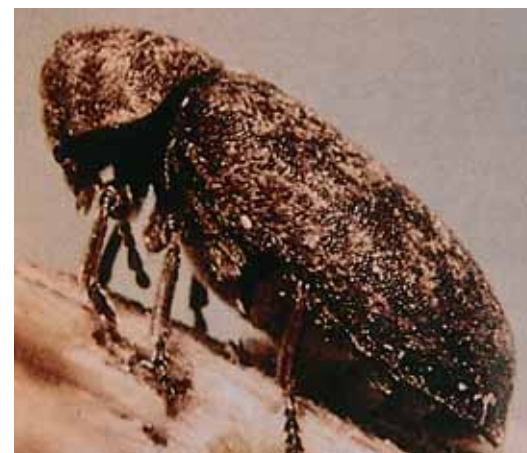
Bonte knaagkever als volwassen insect. Kenmerkend is het gevlekte uiterlijk (foto Sigfried Cymorek)

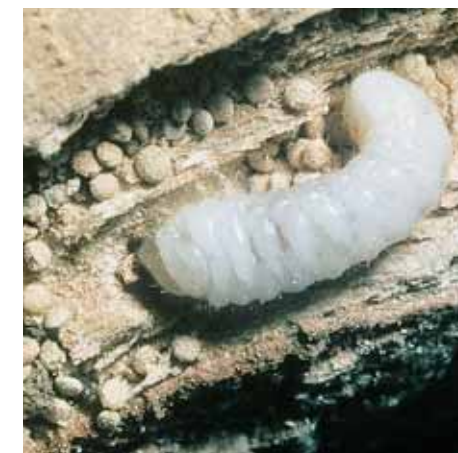
Bonte knaagkever als larve, met daaromheen talrijke lensvormige deeltjes, die ook in het boormeel zitten (foto Sigfried Cymorek)

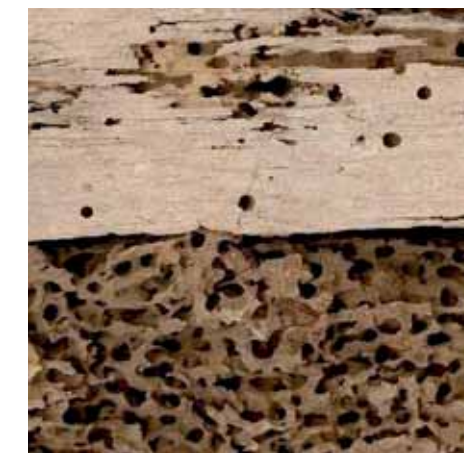
Schade van de bonte knaagkever. Kenmerkend zijn de ronde uitvliegopeningen met een diameter van 2 tot 3,5 mm (boven) en talrijke, ronde boorgangen binnenin het hout (onder) (foto Uwe Noldt)

**Bonte knaagkever** Soms zitten bonte-knaagkever-aantastingen wijdverbreid door de constructie, maar dan wel beperkt tot het spint-hout. Deze aantastingen – meestal in gebouwen met condensatieproblemen – zijn niet zorgwekkend voor de constructieve sterkte. Veruit de meeste aantastingen zijn echter heel anders. Ze zijn juist zeer plaatselijk, komen daar al talloze decennia voor en zitten diep in het kernhout. Deze plaatselijke aantastingsvorm is echter alleen mogelijk op plekken met schimmelproblemen. Het gaat bij de plaatselijke vorm meestal om zwaar uitgevoerd hout dat geheel of gedeeltelijk schuil gaat in vochtige muren, zoals muurstijlen van korbeelstellen, muurplaten en balkkoppen. Deze plaatselijke aantastingen kunnen na verloop van vele tientallen jaren soms zeer ernstig zijn.

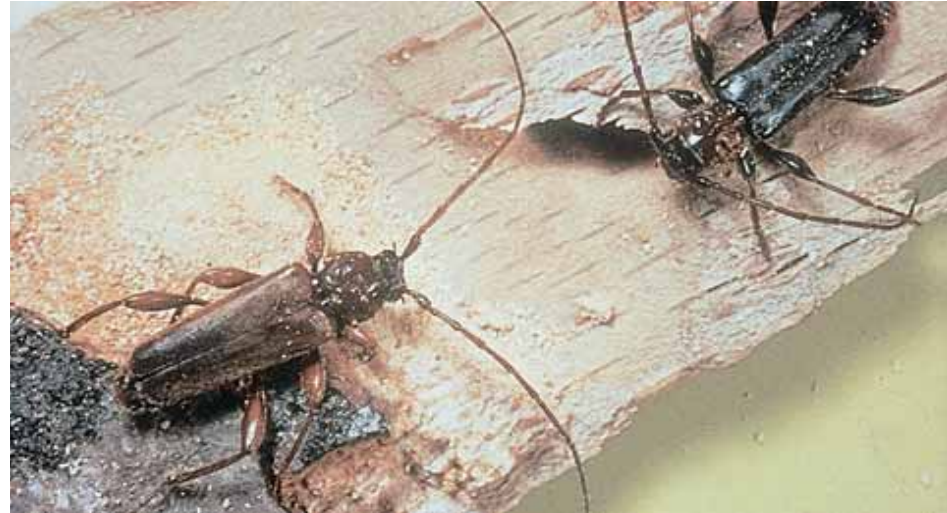
Veranderlijke boktor, een van de boktorsoorten in hout die niet schadelijk zijn (foto Sigfried Cymorek)

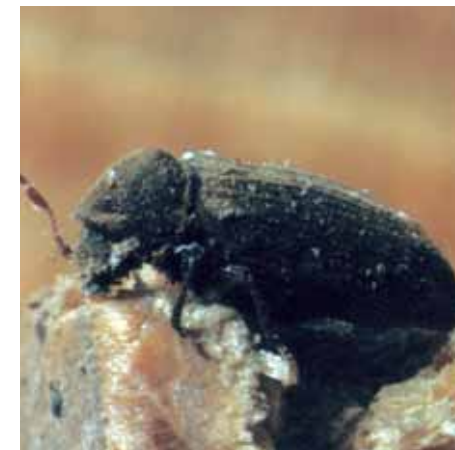
Gewone houtwormkever als volwassen insect. Kenmerkend zijn de rijen puntjes op de dekschilden (foto Uwe Noldt)

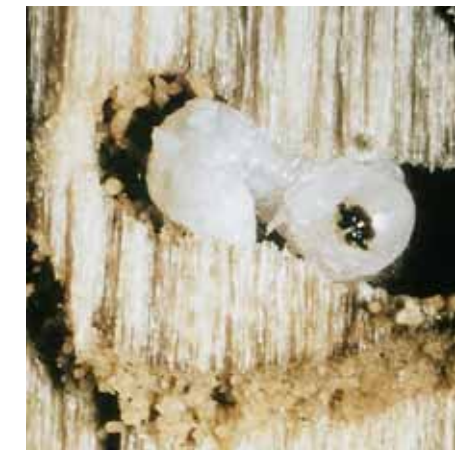
Gewone houtwormkever als larve (foto Sigfried Cymorek)

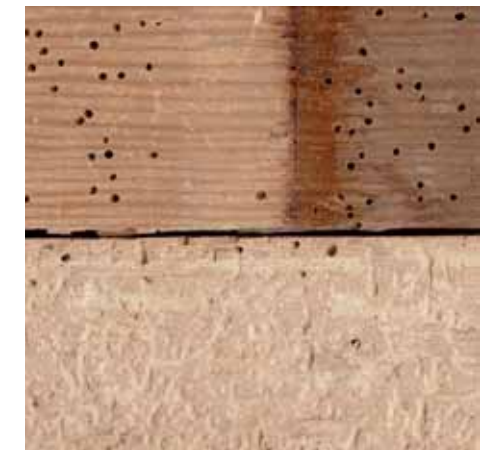
Schade van de gewone houtwormkever. Kenmerkend zijn de ronde uitvliegopeningen met een diameter van 1 tot 2 mm (boven) en talrijke, ronde boorgangen binnenin het hout (onder) (foto Uwe Noldt)

**Gewone houtwormkever** Aantastingen door de gewone houtwormkever – ook de langdurige – zijn zelden ernstig en hebben zelden gevolgen voor de constructieve sterkte. Alleen bij langdurig aanhoudende vochtproblemen ontstaan er soms ernstigere aantastingen. Dan kan er ook verzwakking ontstaan in zeer licht uitgevoerde delen, zoals slanke balklagen en vloerdelen, als daaraan veel spinhout zit. In kappen en begane-grondvloeren met een goede ventilatie is het vochtgehalte in het hout meestal niet zo hoog, waardoor aantastingen daarin traag verlopen en zelden ernstig zijn. Aantastingen stoppen vaak vanzelf in zeer droog hout, met een vochtgehalte van twaalf procent of lager over het gehele jaar. Dit is door centrale verwarming goed mogelijk in binnentimmerwerk, verdiepingsvloeren en trappen. Verder kent de gewone houtwormkever veel insecten die op hem jagen of parasiteren. Door toedoen van deze belagers kunnen aantastingen vanzelf zijn gestopt.

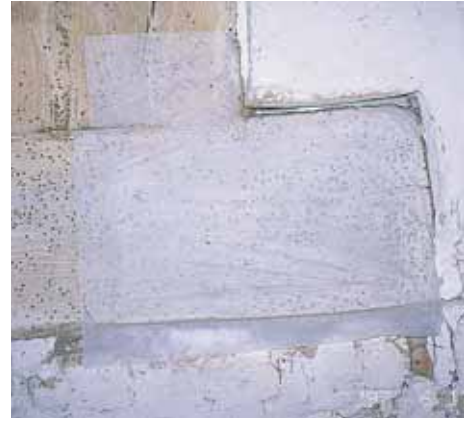
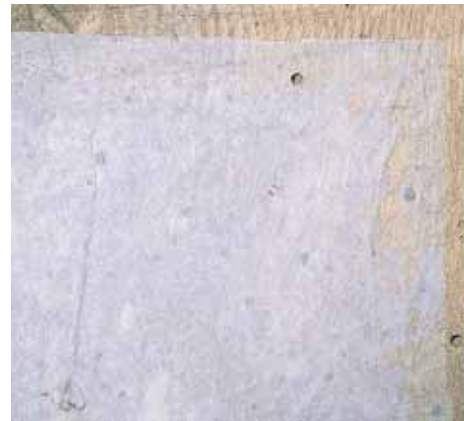
Papier, geplakt over een aantal uitvliegopeningen om zo de activiteit te bepalen. In het papier onder zit een gaatje en dus is de aantasting actief. Boven gaat het om een oude, niet-actieve aantasting (foto's Brian Ridout)

Als er in het hout geen levende larven meer zitten, is bestrijding dus overbodig. Maar in hout waarin weinig larven leven, is de activiteit soms moeilijk met zekerheid vast te stellen. Ga dan nog niet over tot bestrijding, maar kijk eerst beter naar de activiteit. Doe dit door strak over verdachte zones een vel papier aan te brengen, dat u rondom aan de randen met stijf sel (behangselijm) vastplakt. Actieve, levende aantastingen komen zo eenvoudig aan het licht. Want bij het uitvliegen van de kevers in het voorjaar en de zomer laten ze in het papier gaatjes achter.

Zitten er na de zomer geen gaatjes in, dan niet bestrijden. In waardevol meubilair valt een stel nieuwe uitvliegopeningen, en dus de activiteit, makkelijker op als u de bestaande openingen voorzichtig vult met bijenwas.

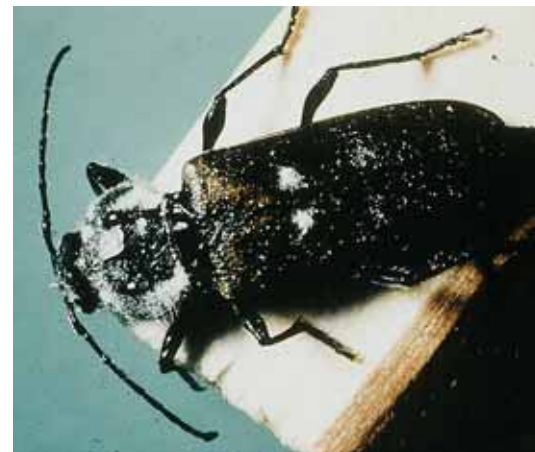
Huisboktor als volwassen insect. Kenmerkend zijn de lange voelsprieten, de twee witte vlekken op de dekschilden en de dikke dijen (foto Sigfried Cymorek)

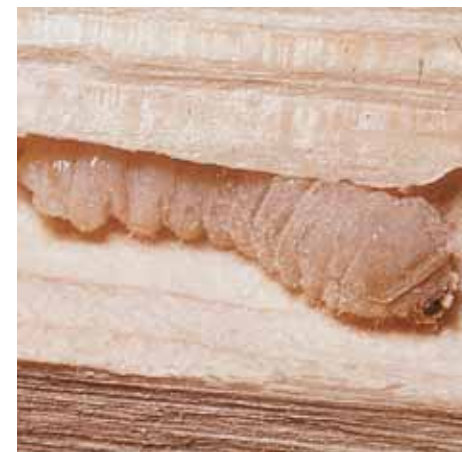
Huisboktor als larve (foto Sigfried Cymorek)

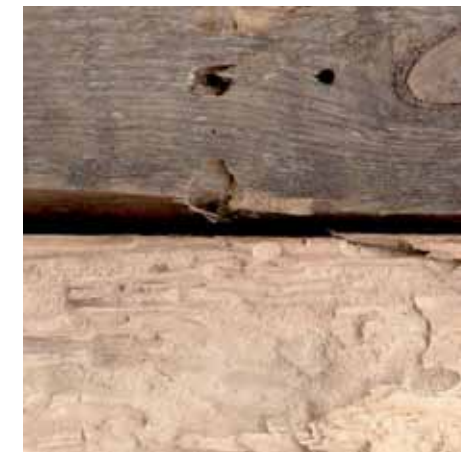
Schade van de huisboktor. Kenmerkend zijn de ovale uitvliegopeningen met een grootste middellijn van 6 tot 10 mm (boven) en talrijke, ovale boorgangen binnenin het hout (onder) (foto Uwe Noldt)

**Huisboktor** Uit ouder hout zijn veel voedingsstoffen verdwenen. In hout ouder dan zestig jaar verlopen huisboktoraantastingen daarom trager en is de schade navenant geringer. In hout ouder dan tachtig à honderd jaar zijn actieve aantastingen zeer uitzonderlijk. En mocht in dit oude hout op een enkele plaats onverhoopt toch activiteit voorkomen, dan stopt de aantasting in korte tijd vanzelf, waardoor hout en constructie verder geen gevaar meer lopen. Daarentegen kunnen in spintrijk hout jonger dan dertig jaar aanzienlijk materiaal- en sterkteverlies optreden. Daarin blijft van het spinhout soms niet meer over dan een dun houtlaagje aan de buitenkant. Constructieve verzwakking kan dan ook voorkomen, vooral bij aantastingen die zich in korte tijd – tien tot twintig jaar – snel konden ontwikkelen. Vochtproblemen dragen daar niet aan bij. Hogere temperaturen rond bijvoorbeeld schoorstenen doen dat wel. Aantastingen moet u zorgvuldig laten beoordelen op hun ernst en constructieve gevolgen. De gevolgen van aantasting door de huisboktor zijn het grootst in naaldhoutconstructies van na 1920. Daarin komt namelijk meer spinhout voor. Niet alleen doordat veel constructies lichter zijn uitgevoerd dan voorheen, maar ook doordat er

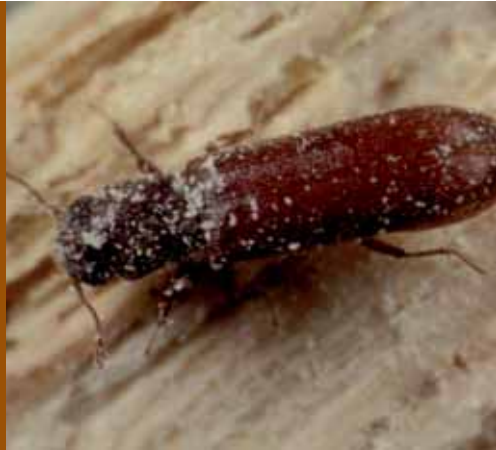
Bruine spinhoutkever als volwassen insect (foto Uwe Noldt)

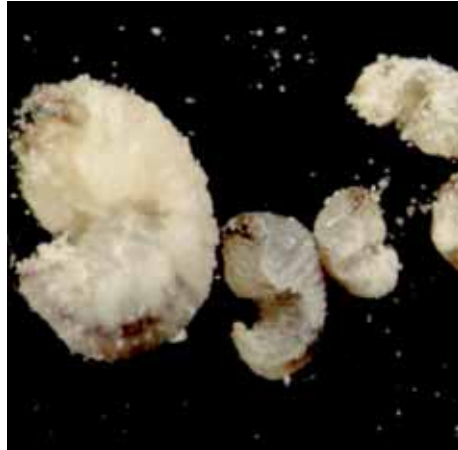
Bruine spinhoutkever als larve, van verschillende leeftijden (foto Uwe Noldt)

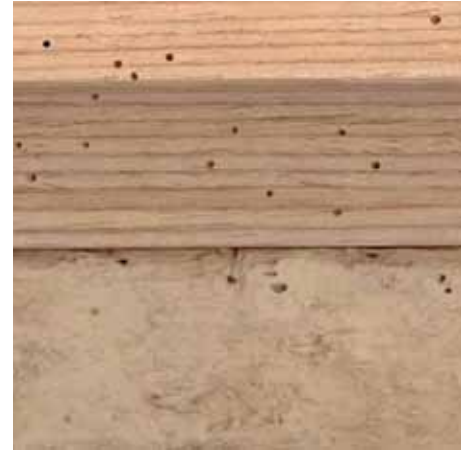
Schade van spinhoutkevers. Kenmerkend zijn de ronde uitvliegopeningen met een diameter van 1 tot 2 mm (boven) en talrijke, ronde boorgangen binnenin het hout (onder) (foto Uwe Noldt)

**Spinhoutkevers** Ouder hout bevat niet meer voldoende voedingsstoffen. Aantastingen door spinhoutkevers in hout ouder dan twintig jaar zijn dan ook vanzelf gestopt. Aantastingen in hout jonger dan twintig jaar verlopen vaak bijzonder snel en leiden dan ook tot ernstige schade. Vertering van al het spinhout kan in dit jonge hout plaatsvinden in twee tot vier jaar. De meeste aantastingen beperken zich tot parketvloeren, panelen en omlijstingen.

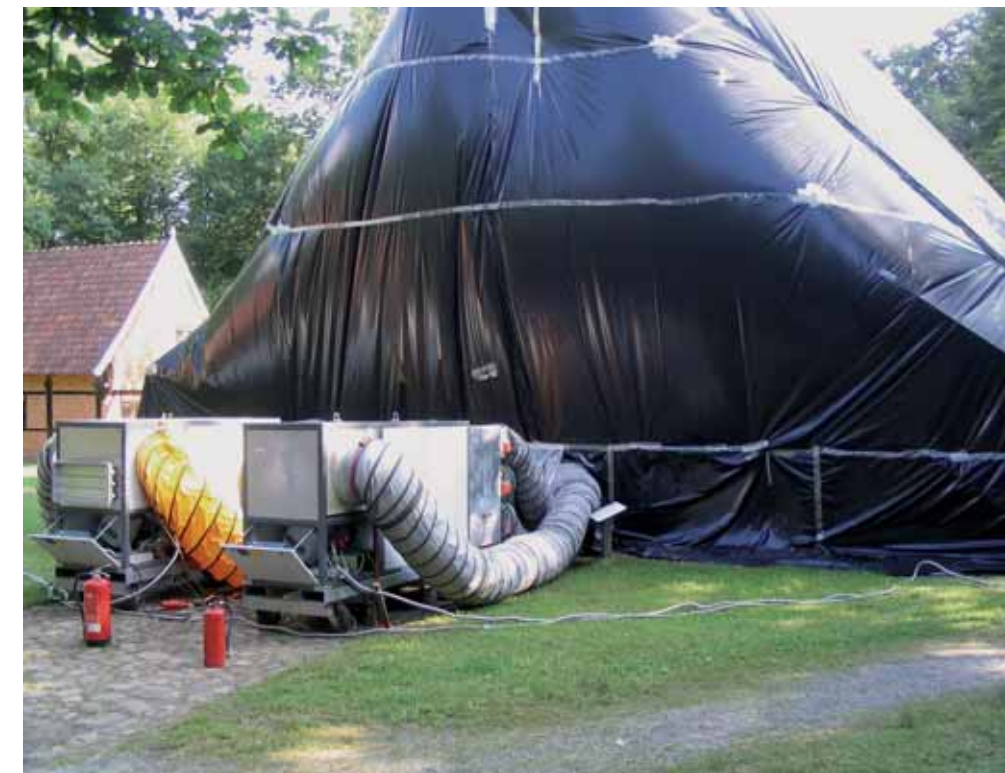
Heteluchtbehandeling van een boerderij. Door slangen wordt verwarmde, bevochtigde lucht in de boerderij gebracht en binnenin verder verdeeld (foto Huub van de Ven)

Een heteluchtbehandeling is bijzonder geschikt bij ernstige aantastingen door de bonte knaagkever. Strikt genomen is dit de enige manier om ernstige, wijdverspreide bonte-knaagkever-aantastingen met honderden uitgevlogen kevers zonder schade aan te pakken. De behandeling is ook zeer praktisch bij kleinere aantastingen in slecht toegankelijke constructies, zoals torenspitsen en open dakstoelen. Een temperatuur van 47 tot 55 graden Celsius binnenin het hout overleeft geen enkele insectensoort langer dan een half uur. Wanneer we de omgevingstemperatuur verhogen tot maximaal 65 graden Celsius om daarmee al het hout voldoende op te warmen, is het vrij van aantasting. Het opwarmen moet stapsgewijs gebeuren. Dus door meerdere dagen lang hete lucht, waarvan de temperatuur maar langzaam oploopt, in het afgesloten gebouw te blazen. Na het bereiken van de juiste temperatuur in het hout moet men deze nog één dag aanhouden. Dit om er zeker van

te zijn dat alle insecten zijn gedood. De totale behandeling duurt ongeveer acht dagen. Om warmteverliezen te beperken vindt de behandeling niet in de winter plaats.

Een belangrijk nadeel van verwarming is dat het hout veel vocht verliest, waardoor het gaat vervormen, scheuren en krimpen. Dit nadeel is ondervangen in een methode die niet alleen de temperatuur van de lucht verhoogt, maar er ook vocht aan toevoegt om daarmee de relatieve luchtvochtigheid rond 50 procent te houden. Zo blijft het houtvochtgehalte op peil en dat voorkomt schade. Methoden zonder een dergelijke vochtregulering zijn in monumenten onnodig risicovol en schadelijk.
