Schimmels in hout

RACM Brochure Techniek 21 januari 2001, gewijzigde 2e druk juli 2007

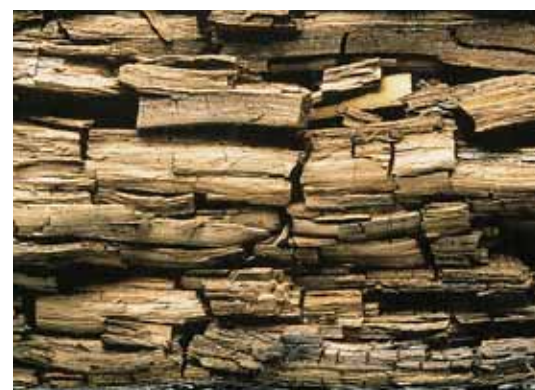
Door schimmels aangetast hout, met scheuren in een kubusachtig patroon, zogeheten bruinrot (foto Aad Buijs)

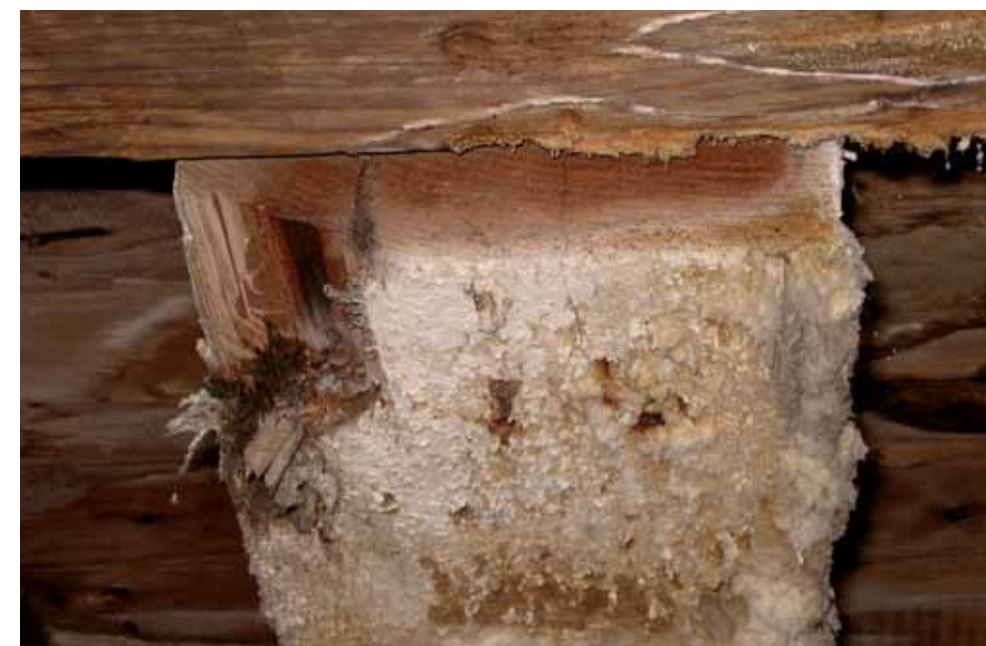
Hout dat niet door schimmels aangetast is, maar door hoge concentraties aan zouten, zogeheten vervilting. De schade is hier relatief ernstig (foto Huub van de Ven)

Schade aan hout door zuren of basen, zogeheten vervilting, lijkt op schimmelaantasting, maar is dat niet. Het komt voor bij hout in kappen en klokkenstoelen, onder loodbekledingen en tegen metselwerk. Vervilt hout heeft een vezelige, viltachtige structuur, soms met poederachtige kristallen. Groot verschil is dat vervilting zelden verder gaat dan het buitenste laagje hout, terwijl schimmels juist diep in het hout zitten. En de kristallen verkrumelen als u ze aanraakt, wat schimmeldelen niet doen. Vervilting ontstaat door zuren uit de lucht, een zuur milieu onder bladlood of zouten uit aangrenzend metselwerk. Het heeft dus niets met schimmels te maken.

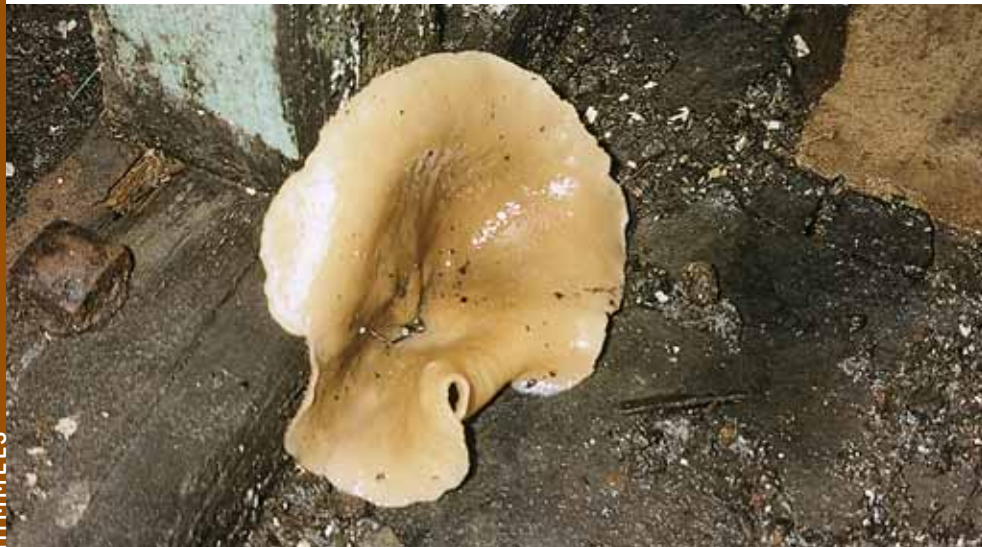
Vruchtlichaam van een bekerzwam. Een van de schimmelsoorten die wijzen op veel vocht, maar die hout niet aantasten (foto Brian Ridout)

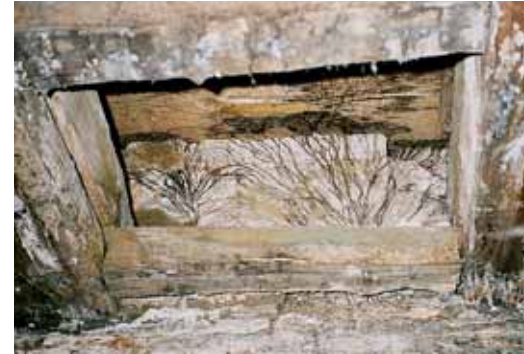
Strengen van de kelderzwam (foto Brian Ridout)

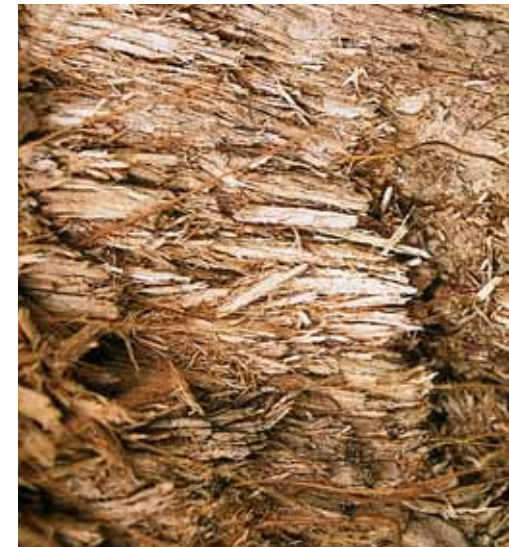
Door schimmels aangetast hout, met een vezelachtige structuur, zogeheten witrot (foto Aad Buijs)

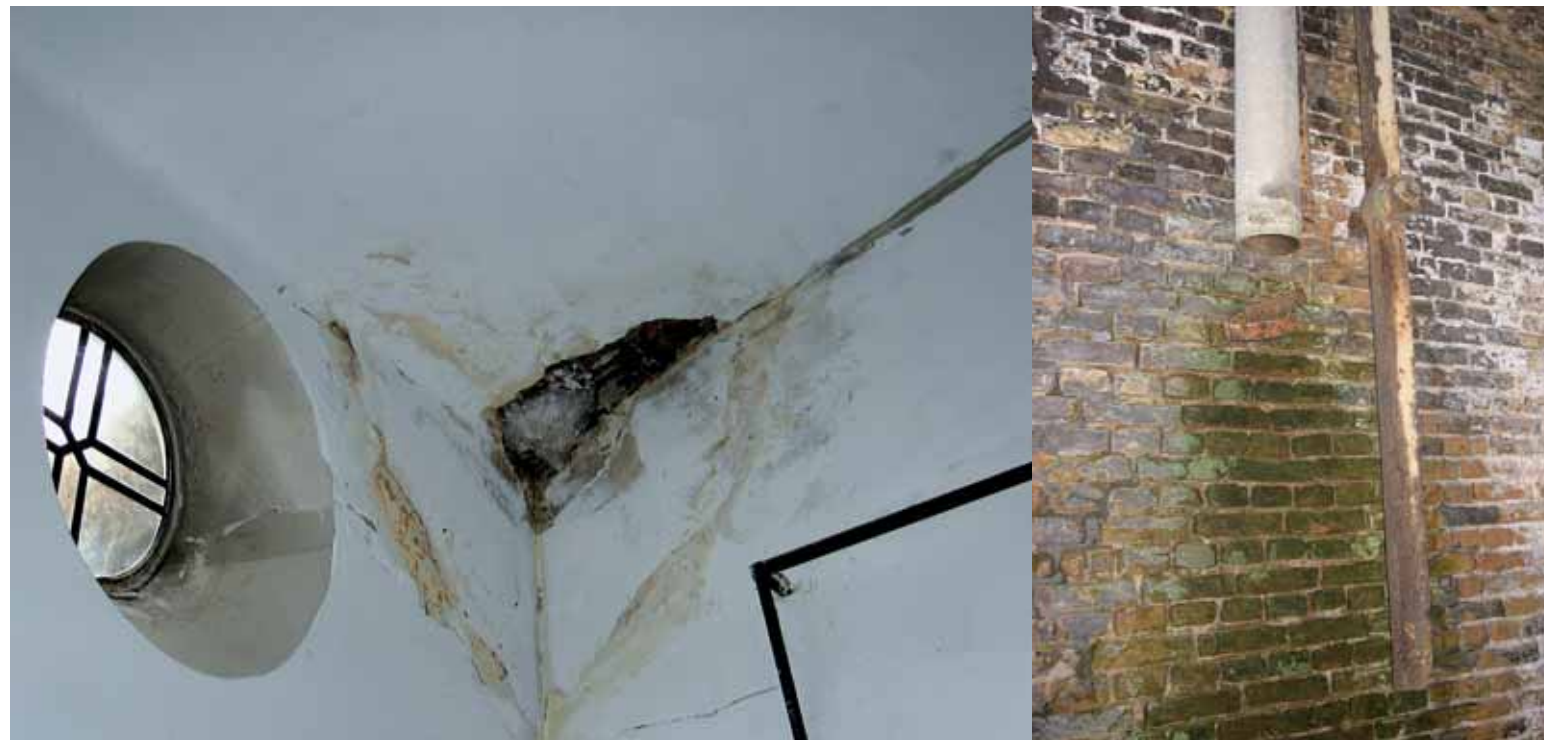
Schimmelaantasting ontstaat altijd door vochtproblemen, zoals lekkages. Die opsporen is de eerste en meteen ook de belangrijkste maatregel tegen schimmels (foto Huub van de Ven)

Een niet te missen oorzaak van een vochtprobleem. Sommige andere oorzaken, vooral condensatie, zijn lastiger te herkennen (foto Guido Bogers)

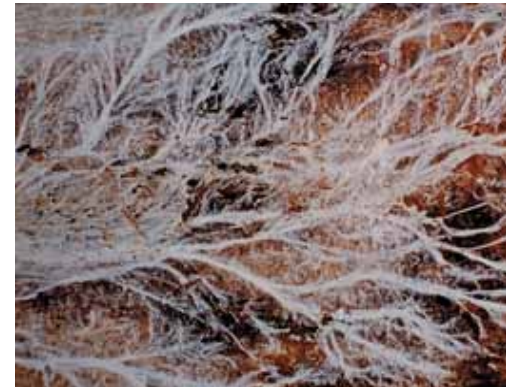
Strengen van de poriëzwam (foto Aad Buijs)

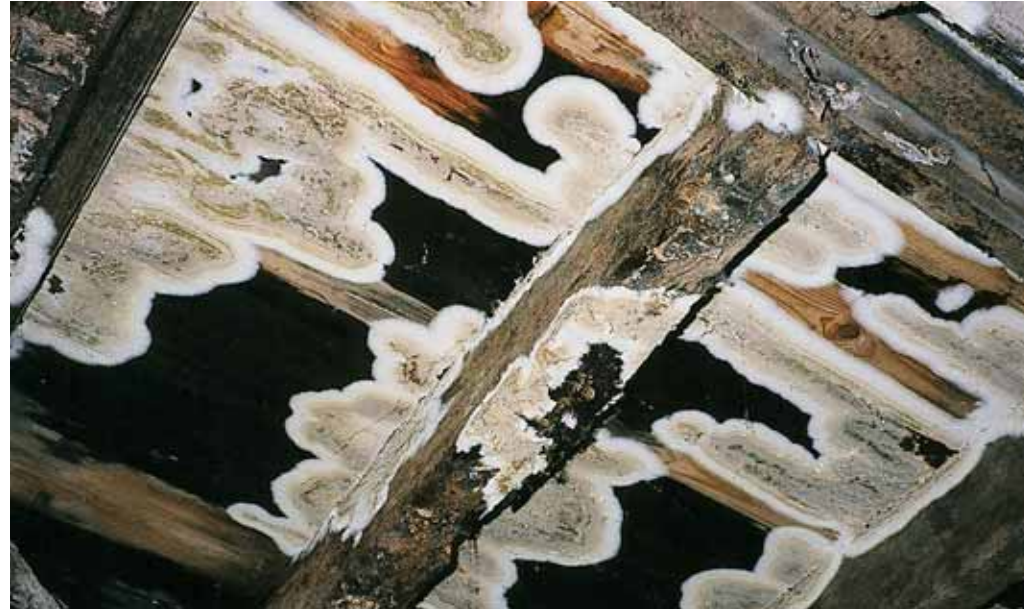
Vruchtlichamen van de kelderzwam. Deze vruchtlichamen worden gemakkelijk verward met die van de huiszwam (foto Brian Ridout)

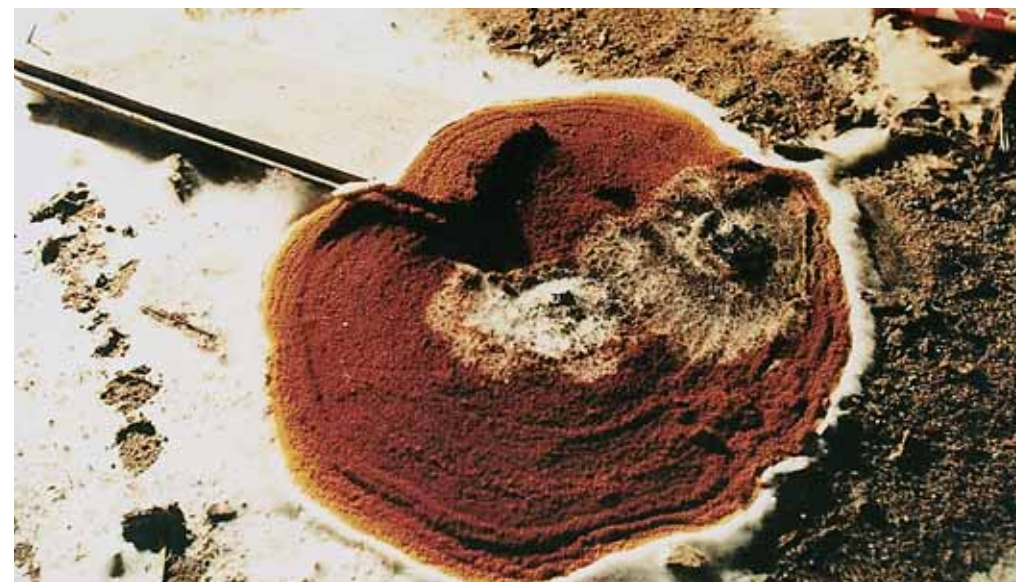
Vruchtlichamen van de huiszwam in plaatvorm. De huiszwam vormt vaak vruchtlichamen op de overgang hout - muur (foto rechtsboven) of op kruipruimtebodems (boven) (foto's TNO Bouw en Ondergrond)

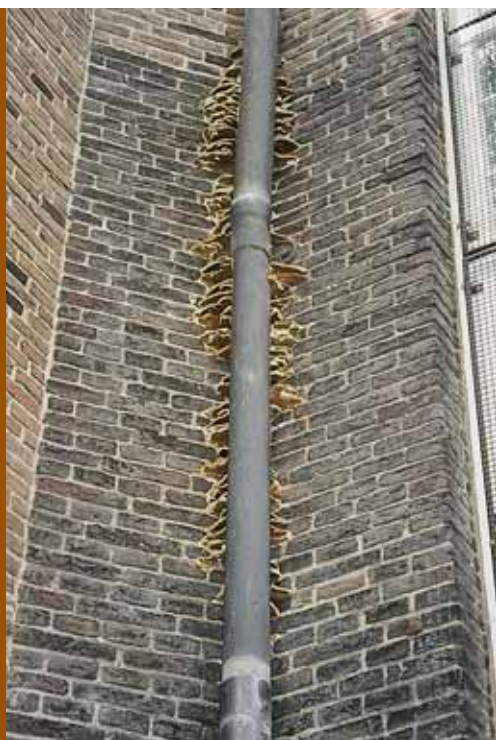
Vruchtlichaam van de huiszwam in consolevorm. De huiszwam vormt vaak vruchtlichamen op muren, maar zelden aan de gevelzijde (foto TNO Bouw en Ondergrond)

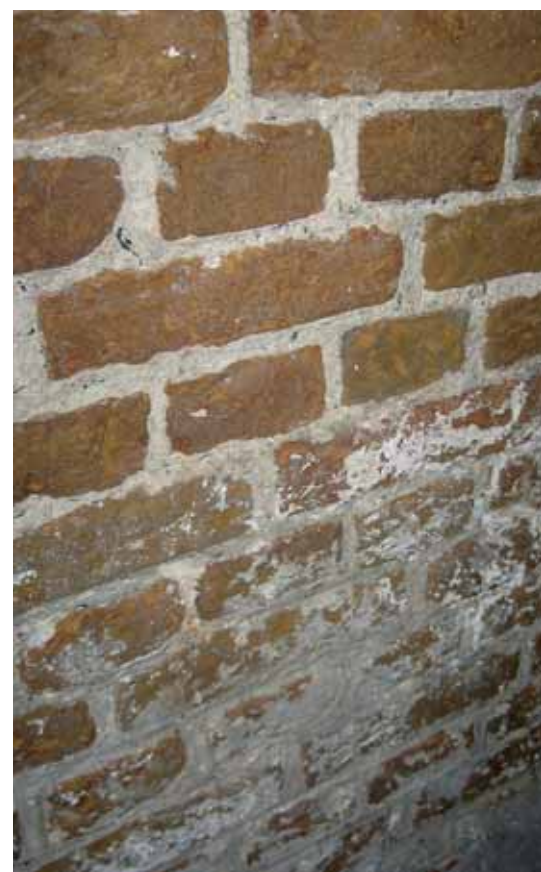
Zoutschade in muren kan allerlei achtergronden hebben, waaronder het injecteren van schimmelbe-strijdingsmiddelen in het metselwerk (foto Michiel van Hunen)

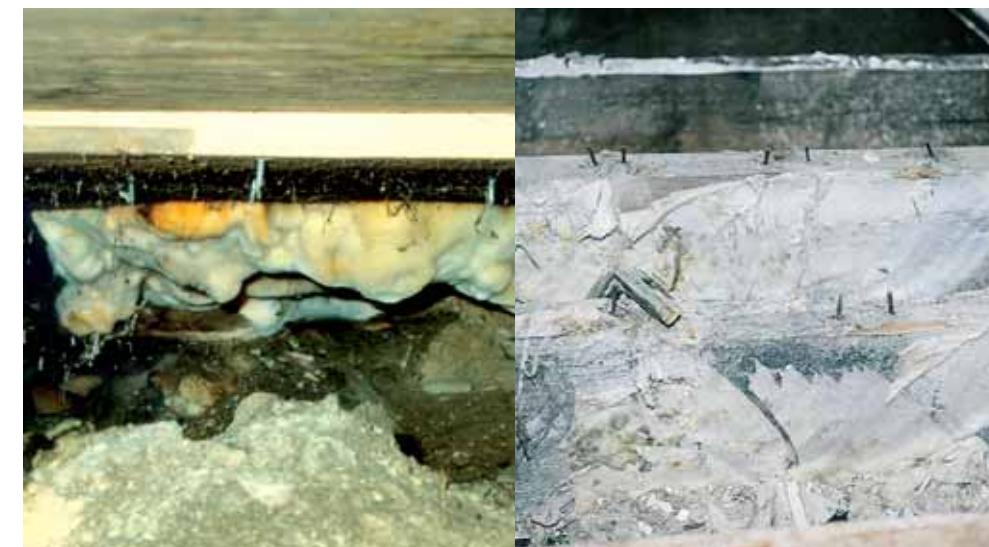
Schimmelweefsel van de huiszwam. Naast vliesachtig weefsel (rechts) vormt de huiszwam ook wattenachtig weefsel (links) (foto's Janssen Pharmaceutica)
